Rifugio dell'Adamello: analisi sulle antiche strutture lignee

In occasione del restauro della struttura, costruita sulla roccia a 3.040 m, le travi della copertura originale sono state messe a disposizione della Facoltà di Ingegneria dell'Università degli Studi di Trento per condurre una serie di approfondite indagini sulle membrature e sul loro comportamento in fase d'esercizio

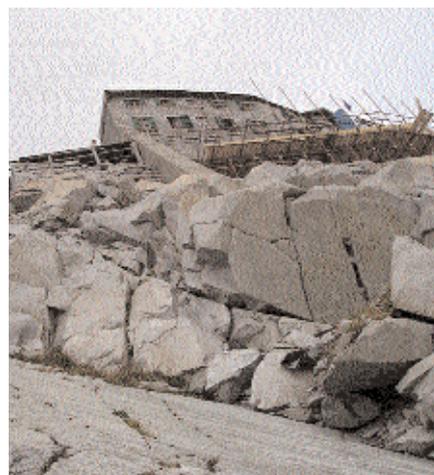
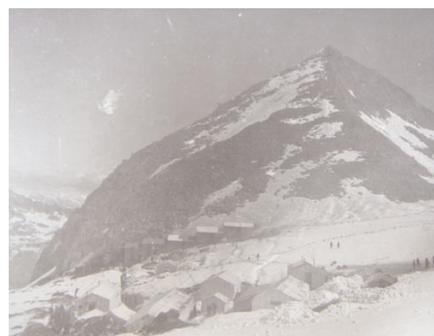
Accampamento militare alla Lobbia Alta (archivio CAI di Brescia)

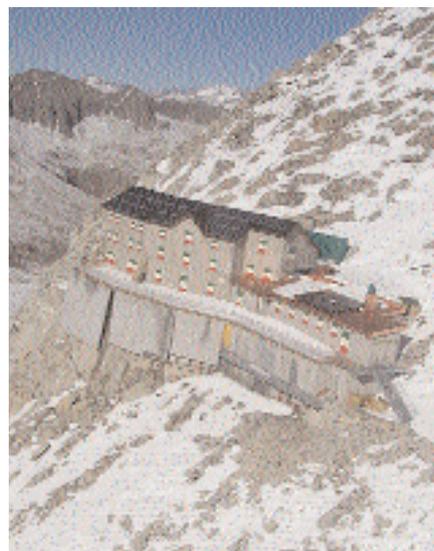
In tabella datazione e specie dei campioni delle travi a confronto con la data di costruzione della parte del rifugio a cui esse appartenevano al momento dello smantellamento. Sotto: ricostruzione in autocad della posizione delle travi da analizzare

Sono stati analizzati e datati 18 campioni provenienti da altrettante travi dislocate in varie parti dell'edificio. Le specie legnose utilizzate sono abete rosso (13 travi) e larice (5 travi).

pioni e 8 di questi risalgono agli anni che precedono il 1916 a dimostrazione del fatto che è stato utilizzato materiale presente in loco. Gli altri campioni hanno indicato con precisione i due successivi ampliamenti del 1933 e del 1945. (ndr. Maria Ivana Pezzo, Alberto Zamatteo Gerosa, *Analisi dendrocronologica di alcune travi del rifugio "Ai caduti dell'Adamello", Lobbia Alta, Trentino, Annali del Museo Civico di Rovereto, Sezione: Archeologia – Storia - Scienze Naturali, 21, 2005, pp. 153-166*). I risultati dell'analisi sono sinteticamente riportati nella tabella in pagina [...], nella quale, per ciascuna trave indicata nella ricostruzione in autocad [...], viene riportata la relativa datazione e identificazione della specie legnosa.

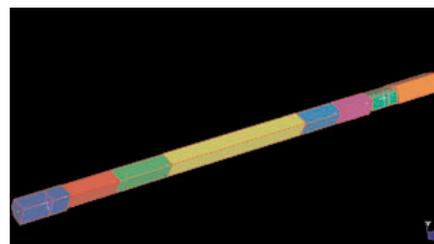
Esempio di trave costituita da 8 elementi beam di sezione diversa uniti in un'unica trave (Straus7 ©)

Per analizzare lo stato di sollecitazione nelle singole travi ci si è avvalsi di un semplice modello matematico con elementi di tipo "trave", tarato però sulla singola trave con i dati ricavati dall'analisi geometrica (sezioni lungo l'asse della trave) e le prove meccaniche in campo elastico. Si è quindi visto che i carichi così determinati avrebbero comportato su ciascuna trave valori di tensione circa 8 - 10 volte superiori a quelli che ciascun elemento poteva sostenere in campo elastico. Si sono quindi svolte le prove meccaniche a rottura riproducendo in maniera accurata la situazione geometrica originale in opera (in particolare il numero e la posizione delle strutture secondarie in appoggio sulle travi principali sotto indagine), superando non poche difficoltà legate soprattutto alla irregolarità geometrica delle travi stesse.

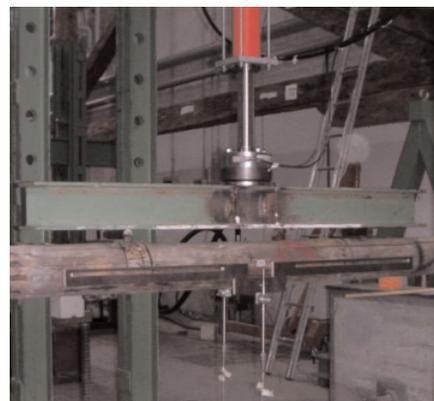
Esempio di prova elastica su trave circolare

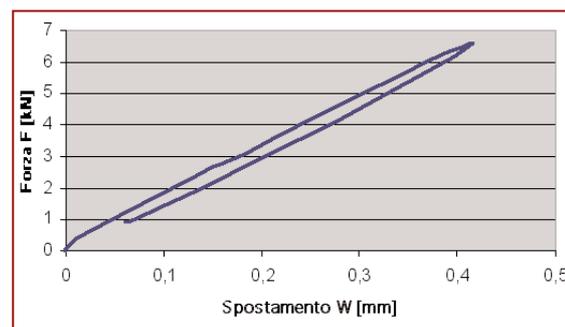
esempio di diagramma forza-deformazione in campo elastico

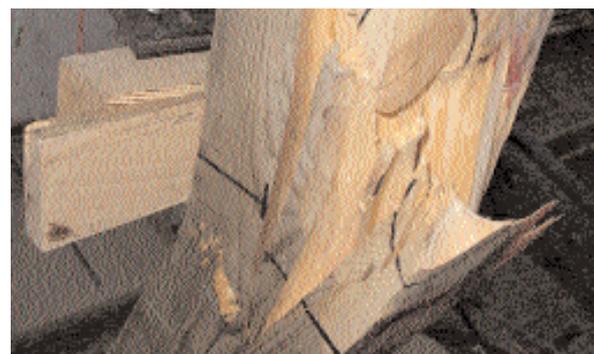
Rottura delle travi 1,5 e 10

Si commentano, nel seguito, solo le risultanze relative a tre travi in quanto abbastanza singolari o per entità dei carichi che doveva sopportare in opera (trave 10), o per forti irregolarità di sezione tali da renderla "non classificabile" secondo le normative citate (trave 5), o per essere stata quella meglio classificata inizialmente (trave 1). Nella tabella riportata sotto sono riassunti i valori ottenuti dalle prove distruttive paragonati a quelli stimati tramite l'analisi visuale. Si osserva che la trave 1 ha mostrato il peggiore risultato a causa di una rottura innescata da un nodo morto sotto superficie e non rilevabile con il semplice esame visivo. La trave 10 ha mostrato invece una buona corrispondenza tra il carico previsto a rottura e quello corrispondente al reale collasso. La trave 5, giudicata non classificabile, ha mostrato i migliori risultati in termini di resistenza.

Tensioni massime a trazione ricavate dalle prove a rottura a confronto con le tensioni caratteristiche previste durante l'analisi visuale				
Travi	Tensioni massime sopportabili		Tensioni caratteristiche analisi visuale	
1	19,3	MPa	29	MPa
5	39	MPa	N.C.	MPa
10	35	MPa	23	MPa

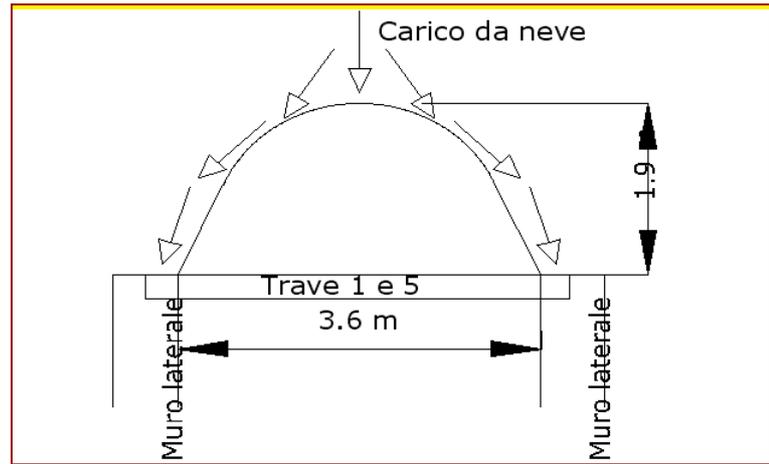
Nei disegni sopra: figura del testo Unico pa.3.5.8.1 sui carichi delle coperture circolari, oltre i 60° il coefficiente di forma del calcolo da neve è nullo; Schema di carico 2 unendo una semicirconferenza ad una linea di pendenza di 60°

massima di neve sopportabile dalle travi studiate era prossima a 1 m (=1,9/1,78). Nel caso delle travi 1 e 5, avvalendosi del cosiddetto "effetto ad arco" e ipotizzando lo scivolamento della neve con angoli superiori a 60°, si potrebbe aumentare l'altezza massima della neve fino al valore di 1,9 m (schemi riportati nella pagina precedente). Dai risultati ottenuti e qui sinteticamente riportati, si può notare come la metodologia di classificazione "a vista" debba essere attentamente e criticamente valutata quale mezzo di classificazione per le travi in opera: questo, per certi versi, è messo anche in evidenza nella norma UNI 11119.
