RICERCHE ARCHEOLOGICHE A LOPPIO,  
ISOLA DI S. ANDREA (TN)  
RELAZIONE PRELIMINARE SULLA CAMPAGNA DI SCAVO 2004

**Abstract** - BARBARA MAURINA, CARLO ANDREA POSTINGER, MAURIZIO BATTISTI - Archaeological Researches at Loppio, St. Andrea Isle (TN). Preliminary Report about the Excavation Campaign 2004.

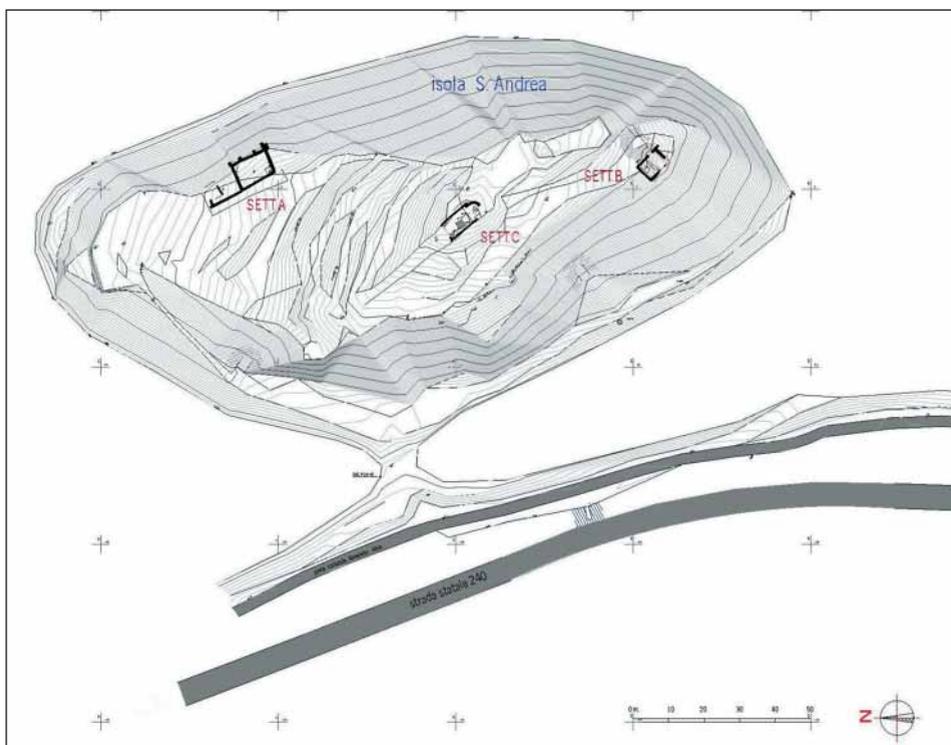
Tav. I - rilievo planoaltimetrico dell'isola di S. Andrea, con i settori di scavo (aggiornamento 2004) (L. Prezzi, C. Bona).

Le indagini nel 2004 sono proseguite all'interno dei tre settori denominati A, B e C (Tav. I) <sup>(3)</sup>. Lungo il versante occidentale dell'isola, poi, è stata condotta una operazione di pulizia, che ha consentito di distinguere la composizione di un tratto della struttura muraria che delimita il lato affacciato sulla via Adige-Garda.

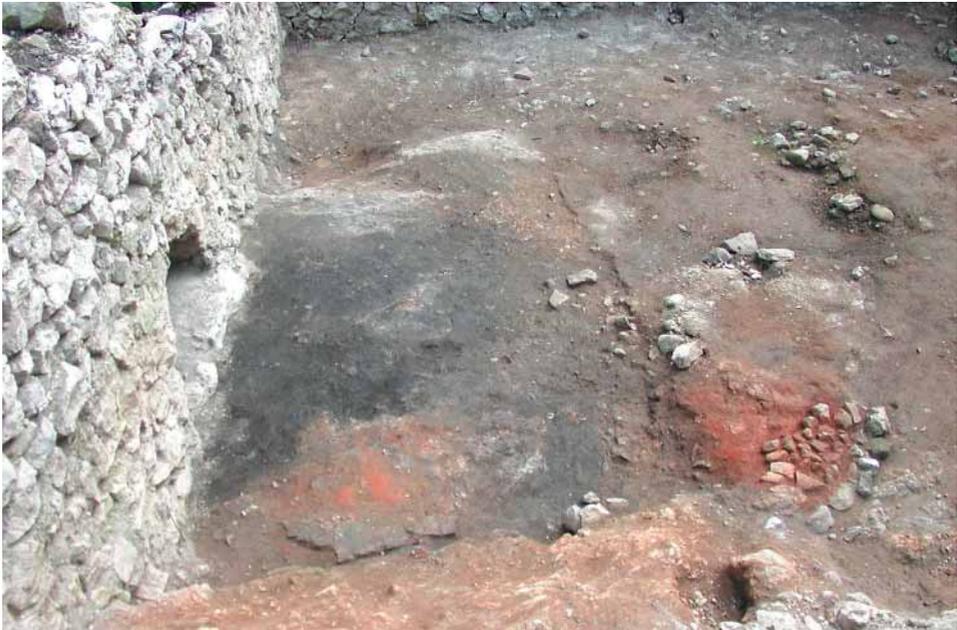
Fig. 2 - Settore A, Edificio I, area NW: evidenze relative alla struttura abitativa con, in basso a sinistra, il focolare in laterizi; a destra il focolare in strutturato in ciottoli, appartenente a una fase di frequentazione successiva.

I resti della struttura posizionata nell'area N/NW (figg. 1-2, 4-6, 9) si presentano più leggibili, sebbene la parte orientale sia stata asportata in occasione dello scavo di una grande trincea di fondazione per il tratto più settentrionale del muro NE dell'edificio in pietra, e la sua porzione NW sia stata oblitterata dalle stesse strutture murarie, appoggiate direttamente sui piani d'uso dell'abitazione. Quest'ultima, analogamente alla precedente, doveva essere strutturata in legno, come lasciano intendere sia lo scasso praticato nel suolo sterile argilloso, che fornisce un'idea ben precisa del perimetro della struttura, sia le tracce per l'alloggiamento di pali (fig. 6, in particolare). In posizione perimetrale figurano infatti tre buche di palo di forma sia quadrangolare sia circolare; esse sono molto profonde (max 50 cm) e in parte o totalmente (nel caso della buca angolare) scavate nella roccia in posto. All'interno della struttura si trovano altre due

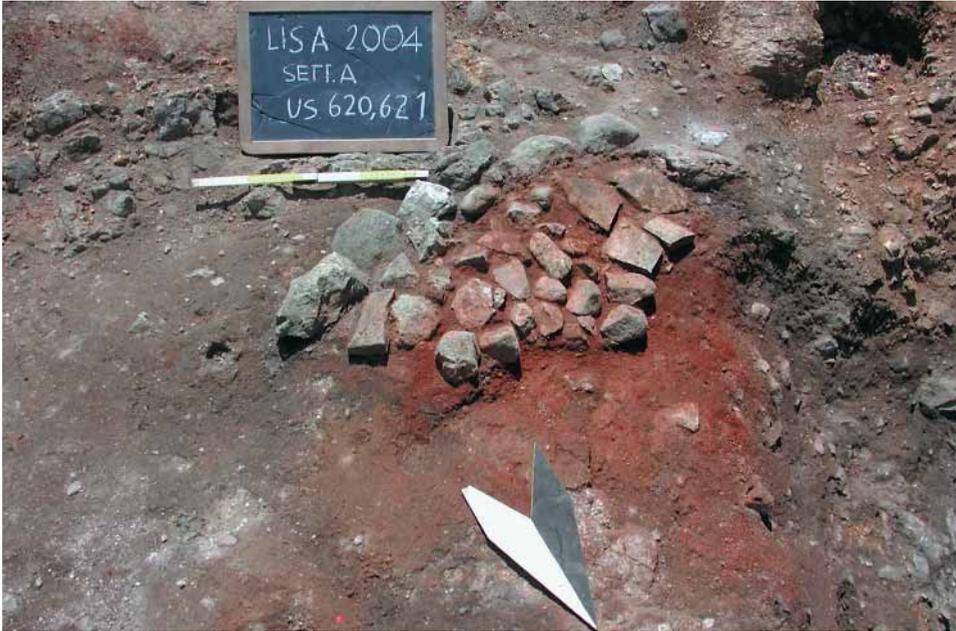
Fig. 3 - Settore A, Edificio I, area NW: il focolare strutturato in ciottoli.

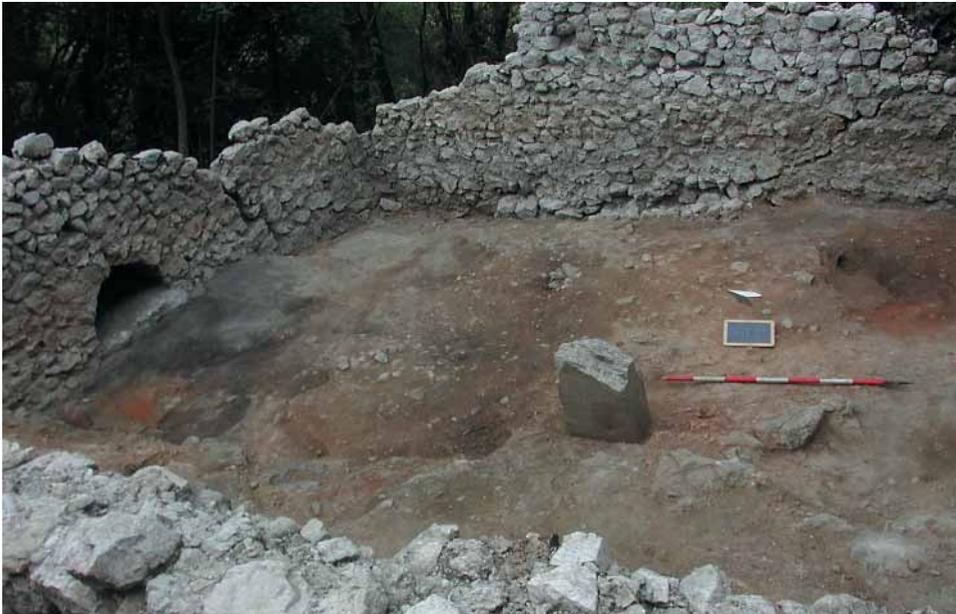
Fig. 4 - Settore A, Edificio I: nelle murature perimetrali fra loro ortogonali, in corrispondenza dell'angolo nord è evidente la presenza di due lesioni inclinate, poste in corrispondenza della trincea di fondazione dei muri.

murarie non poggianti direttamente sulla roccia madre a mostrare i più evidenti segni di un lesionamento già in antico. Fatto, questo, che rese con ogni probabilità necessario un intervento di consolidamento e messa in sicurezza delle strutture, forse già durante la fase di costruzione. In effetti, l'attuale paramento esterno munito di contrafforti risulta essere, per un ampio tratto almeno, posteriore rispetto al paramento interno, in quanto non presenta le lesioni che compaiono su quest'ultimo. Questa struttura muraria, a cui non sono mai venute meno le sollecitazioni causate dalla forte acclività del pendio su cui è impostata, necessita oggi più che mai di un intervento di consolidamento (fig. 4).

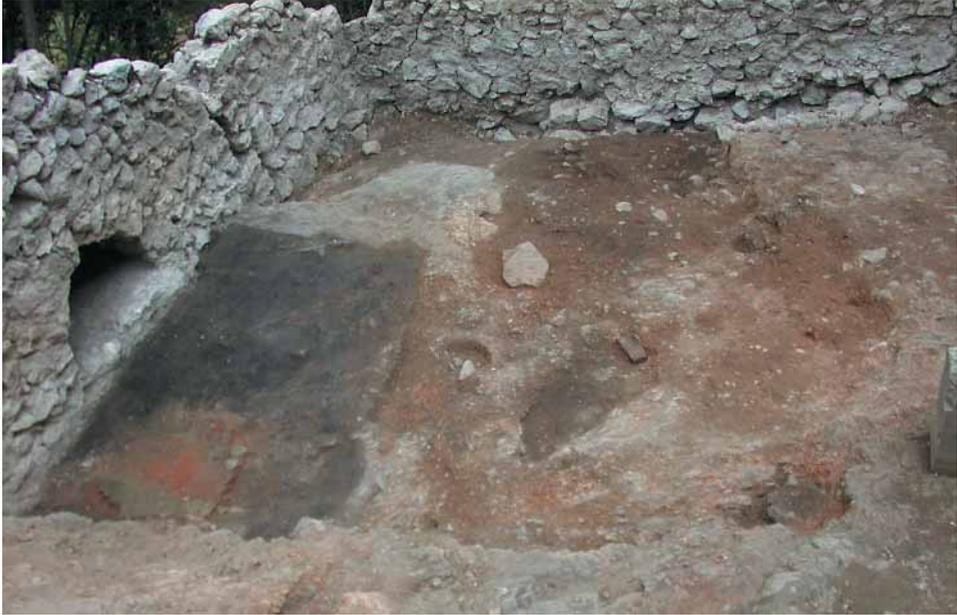
Fig. 5 - Settore A, Edificio I, area NW: evidenze relative alla struttura abitativa, dopo l'asporto del focolare in ciottoli; in basso a sinistra il focolare con piano in laterizi frammentati.

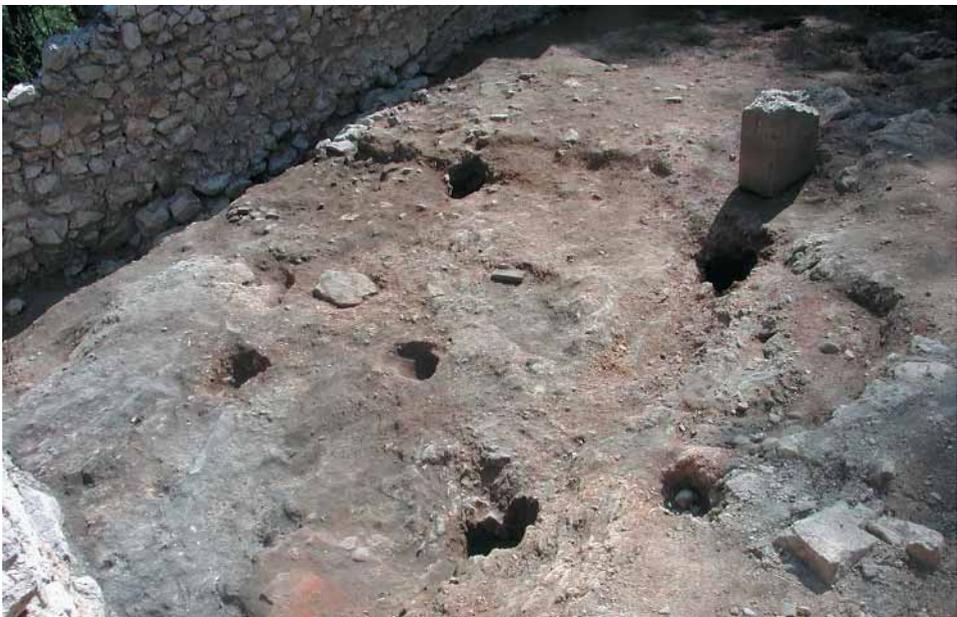
Fig. 6 - Settore A, Edificio I, area NW: evidenze relative alla capanna, dopo l'asporto dei piani d'uso e lo scavo delle buche di palo.

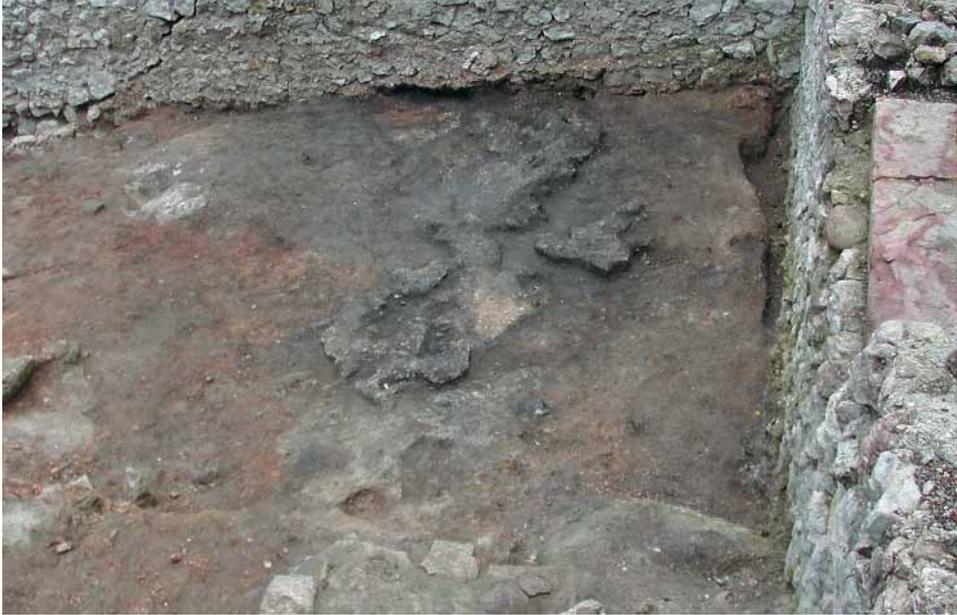
Fig. 7 - Settore A, Edificio I, area SE: evidenze del piano d'uso della capanna, caratterizzato dall'alternanza di strati di ceneri e strati di calce; sul fondo, il muro in pietra NE, che copre tale deposito stratigrafico; a destra, la stretta trincea di fondazione del perimetrale SE dell'edificio I.

Le evidenze archeologiche relative alla prima struttura (figg. 7-9) non sono sufficienti a definirne chiaramente i limiti. Tre buche di palo allineate, di forma subcircolare e di scarsa profondità (max 20-30 cm circa), delineano verosimilmente l'andamento della parete SO della struttura, mentre la maggior parte degli strati d'uso ad essa relativi sono stati oblitterati dalle strutture in pietra dell'edificio I. Quello che rimane dei piani d'uso è rappresentato da una fitta serie di strati di scarsa potenza nella quale a carboni e ceneri si alternano gettate di calce poco consistenti e poco coerenti. Gli strati carboniosi sono evidentemente originati dalla dispersione dei carboni di successivi focolari, intervallati da veloci interventi di bonifica. Nonostante la ridotta superficie documentabile e la scarsa qualità di conservazione degli strati, si possono individuare due punti di accensione di focolari, relativi probabilmente a due fasi d'uso diverse dell'abitazione.

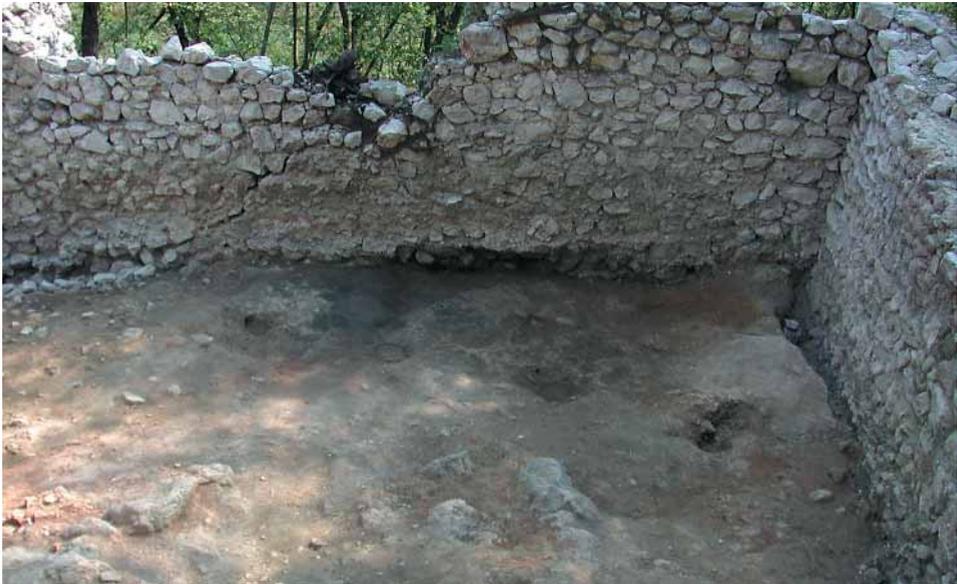
Fig. 8 - Settore A, Edificio I, area SE: evidenze relative alla struttura abitativa: strato di cenere e buche di palo allineate.

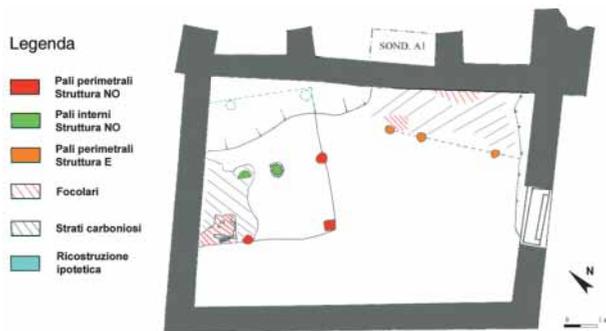
Fig. 9 - Settore A, Edificio I: planimetria delle evidenze relative alle strutture in legno (elaborazione grafica M. Battisti).

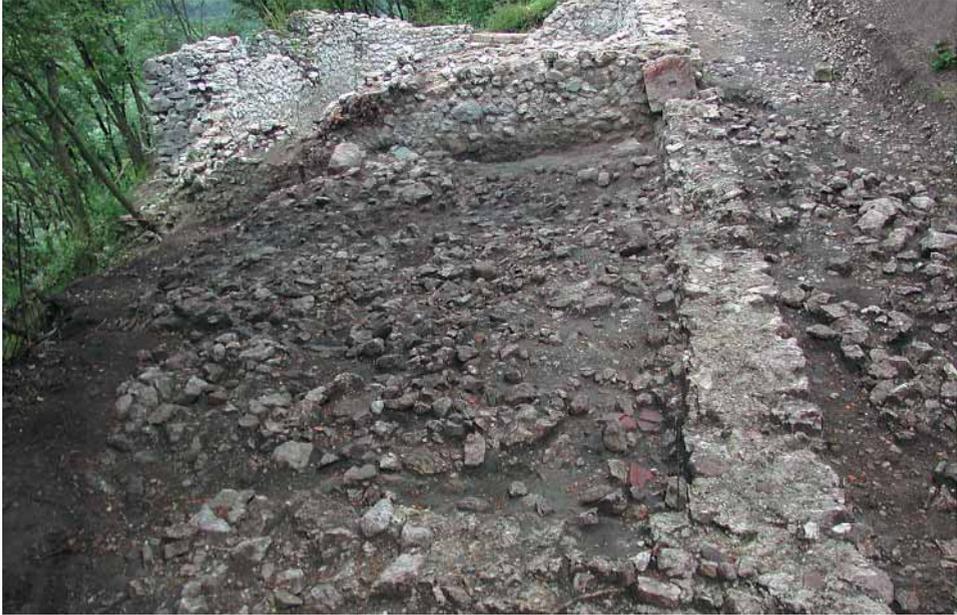
Fig. 12 - Settore A, Edificio II: panoramica (da N/NW), con gli strati superficiali, composti di pietre derivanti dal crollo delle strutture murarie.

L'ampliamento dell'area di scavo di m 10 x 7 circa verso NW, ha determinato la messa in luce di un secondo edificio, addossato al lato NW del precedente (Figg. 12-13). Esso appare perimetrato sui tre lati NW, SW e SE da strutture murarie realizzate in clasti e ciottoli legati con resistente malta a base di calce, mentre il muro perimetrale NE è pressoché completamente scomparso a seguito del crollo a valle, determinato dall'accentuata acclività del terreno su cui era impostato e favorito dal fatto che la struttura non poggiava sul substrato roccioso ma su una fondazione composta da pietre di grossa pezzatura poste in opera quasi a secco, alcune delle quali rimangono ancora in posto. All'estremità meridionale del muro SW dell'edificio si conserva *in situ* una soglia monolitica in calcare biancastro per una porta a un battente (Figg. 14, 17). Presso il suo lato meridionale è ancora in posto un grosso frammento di rosso ammonitico; come suggerisce il foro di forma quadrata presente sulla sua superficie, questo elemento potrebbe aver costituito in origine una soglia, che sarebbe stata reimpiegata in un secondo momento come stipite (Fig. 15). Un grosso frammento di pietra calcarea grossomodo a forma di parallelepipedo, ma molto danneggiato, posizionato nell'area interna dell'edificio in prossimità della soglia, potrebbe rappresentare un rudimentale gradino, qui sistemato per consentire l'accesso all'ambiente (fig. 14).

All'interno dell'edificio II sono stati scavati, immediatamente sotto alla cotica erbosa, uno strato composto da elementi di crollo livellato da probabili operazioni di riduzione a coltura dell'area nel corso dei secoli (fig. 12), e alcuni strati di interro, verosimilmente postantichi. Questi ultimi coprivano un potente strato costituito da malta di calce consolidata, forse contestuale alla costruzione dei muri e distribuito irregolarmente su tutta la superficie interna all'edificio (figg. 17-18), a parte una fascia larga all'incirca 1-1,5 m. presente lungo il perimetrale SW, in corrispondenza del gradino superiore del sostrato roccioso su cui il muro s'imposta, che nell'area sottostante la soglia fu regolarizzato tramite la stesura di un acciottolato. Dei piani d'uso che verosimilmente dovevano impostarsi al di sopra della gettata di malta non è rimasto pressoché nulla (una tegola in posizione orizzontale, addossata alla parete SE, potrebbe rappresenta-

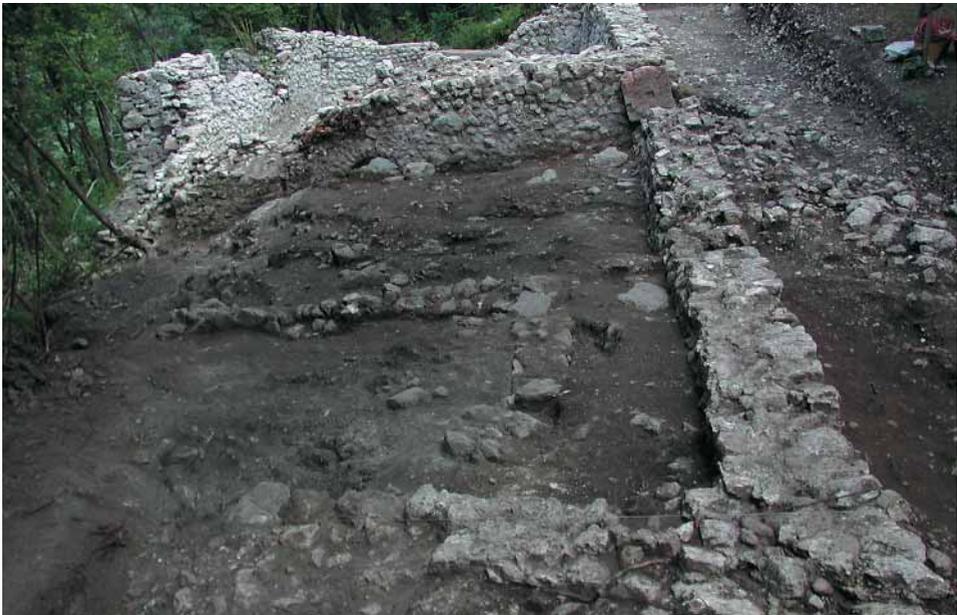
Fig. 13 - Settore A, Edificio II: panoramica, dopo l'asporto degli strati superficiali; nell'area NW affiorano le strutture murarie situate all'interno del fabbricato.

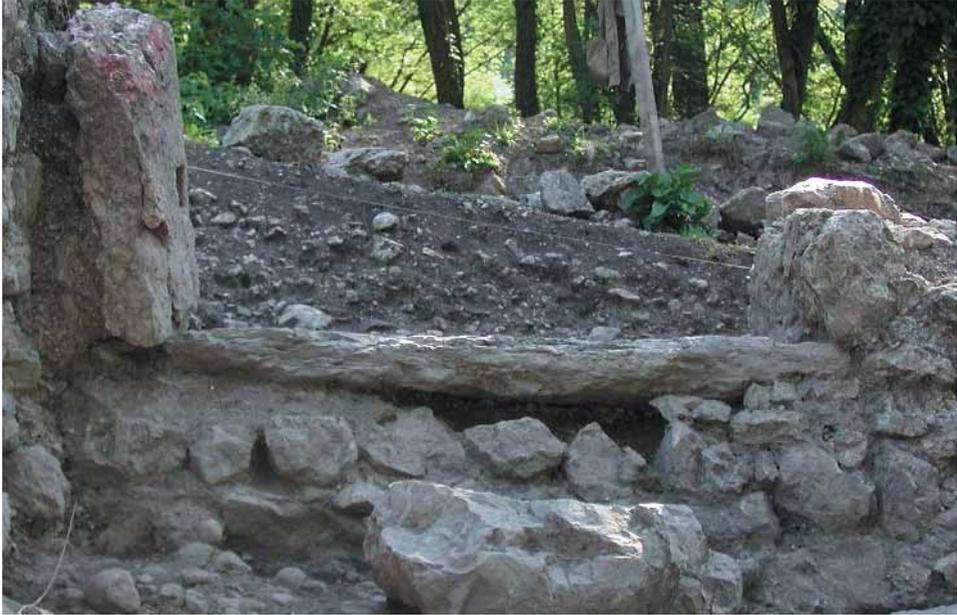
Fig. 14 - Settore A, Edificio II: soglia *in situ* lungo il perimetrale SW; in primo piano il blocco lapideo a forma di parallelepipedo forse impiegato come gradino.

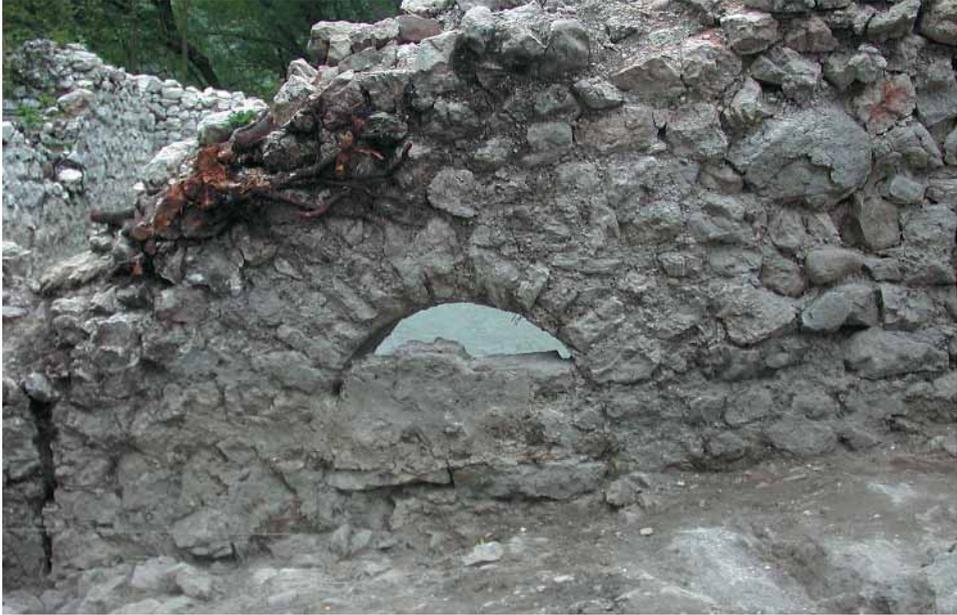
Fig. 16 - Settore A, Edificio II: tamponatura dell'apertura ad arco nel perimetrale SE.

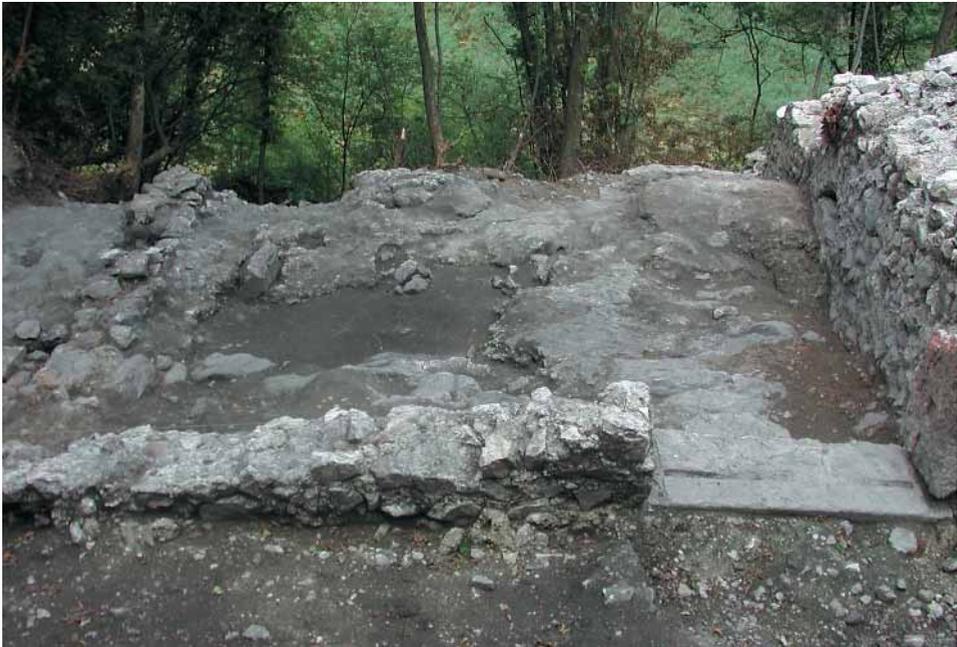
Fig. 17 - Settore A, Edificio II: strato di malta consolidata, distribuito irregolarmente nell'area SE del fabbricato; in primo piano la soglia lungo il perimetrale SW.

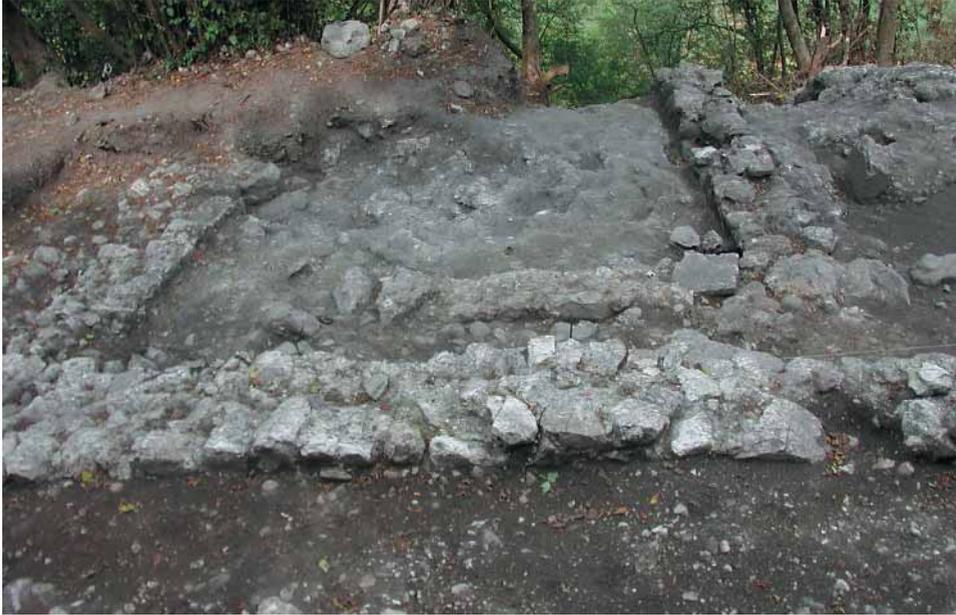
Fig. 18 - Settore A, Edificio II: lo strato di malta consolidata e la struttura esposta all'interno del fabbricato, area NW.

Nella metà NW dell'edificio II, lo strato di malta consolidata inglobava una struttura costituita da due muri rasati in clasti legati con malta terrosa, fra essi perpendicolari (fig. 18). Durante questa campagna di scavo non è stato possibile indagarli in modo adeguato, poiché la malta è stata asportata soltanto nella par-

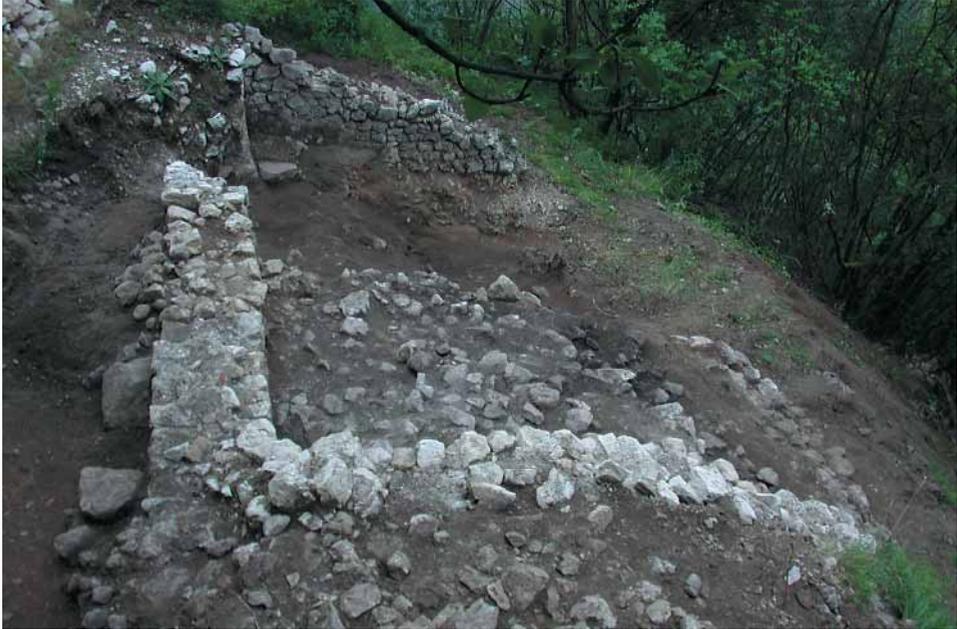
Fig. 23 - Settore B: panoramica dell'edificio, in corso di scavo, da NW.

Infatti, in prossimità dell'angolo settentrionale del fabbricato, i cui muri appaiono molto danneggiati, si preservava un lembo di stratificazione apparentemente intatta (Figg. 23, 24). Lo scavo di questo contesto ha permesso di verificare che l'accesso originario all'ambiente si trovava lungo il lato NE, dove un vano porta fu tamponato in un momento successivo della vita dell'edificio, per ora non determinabile cronologicamente (Fig. 25). Sulle pareti interne dei perimetrali si conservano ancora ampi lacerti di un sottile intonaco di finitura acromo (Fig. 26).

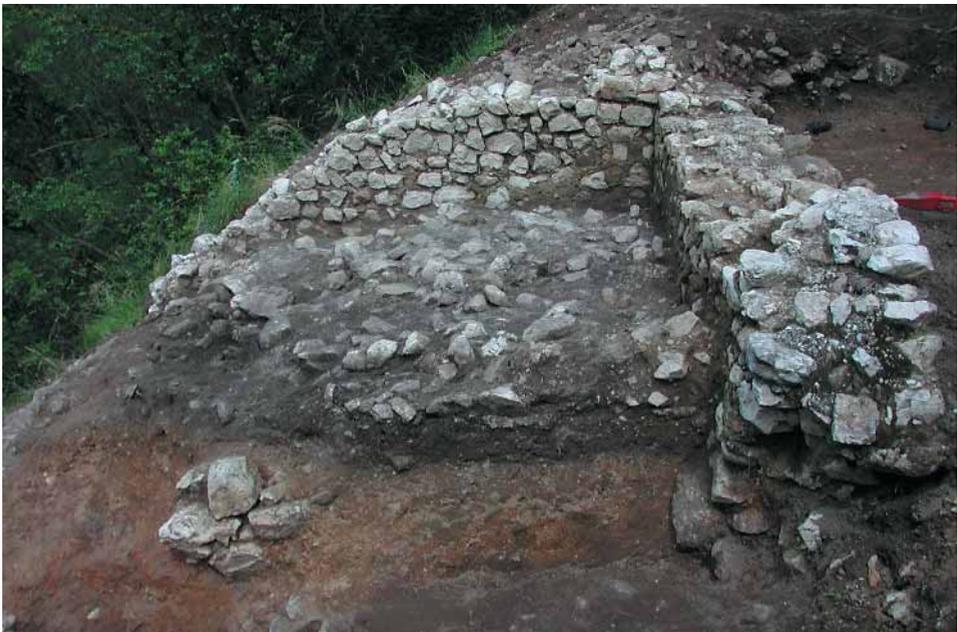
Fig. 24 - Settore B: l'area settentrionale dell'edificio, con il contesto stratigrafico antico risparmiato dagli sterri del periodo bellico.

Il deposito stratigrafico consisteva in una serie di strati di crollo (Fig. 24), asportati i quali sono stati messi in luce alcuni piani d'uso sovrapposti (Fig. 27). Questi in parte coprivano due strutture accostate, interpretabili verosimilmente come focolari (Fig. 28-29). La prima delle due (Fig. 30), posizionata nell'angolo

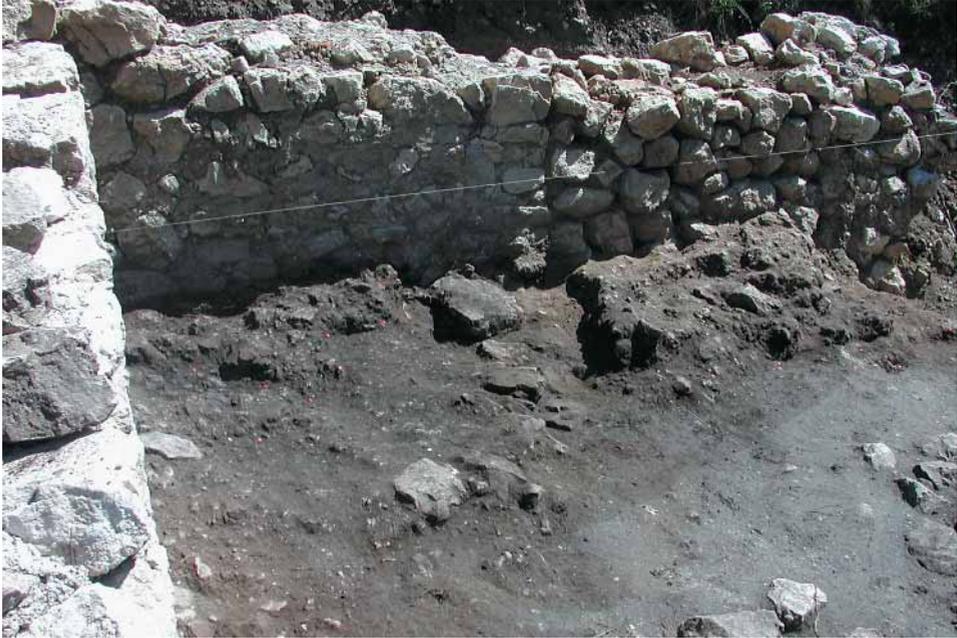
Fig. 25 - Settore B: il muro perimetrale NW dell'edificio; all'estremità destra, il vano porta tamponato.

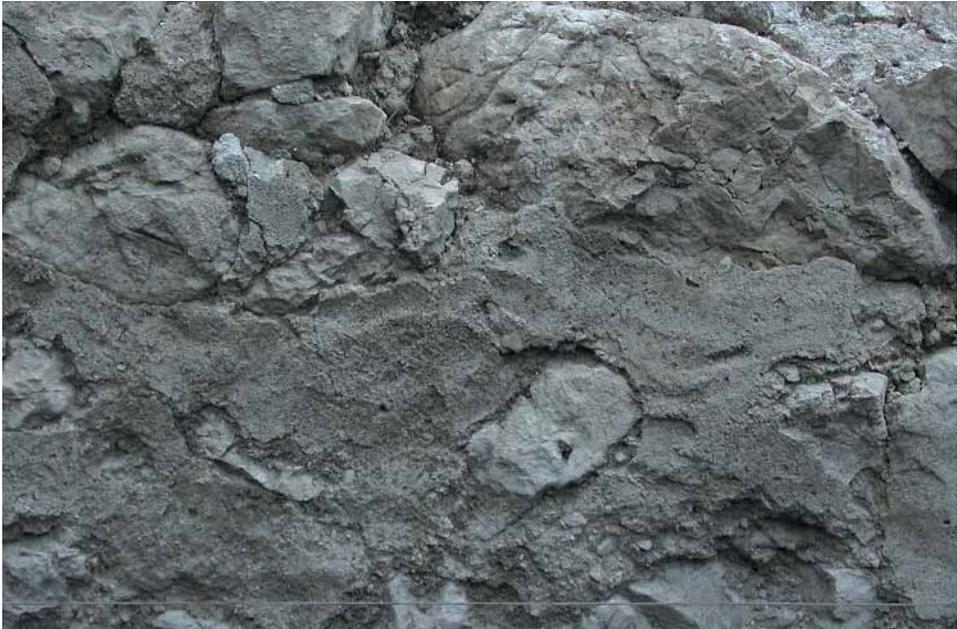
Fig. 26 - Settore B: intonaco di finitura presente sulla faccia interna del muro NW del fabbricato.

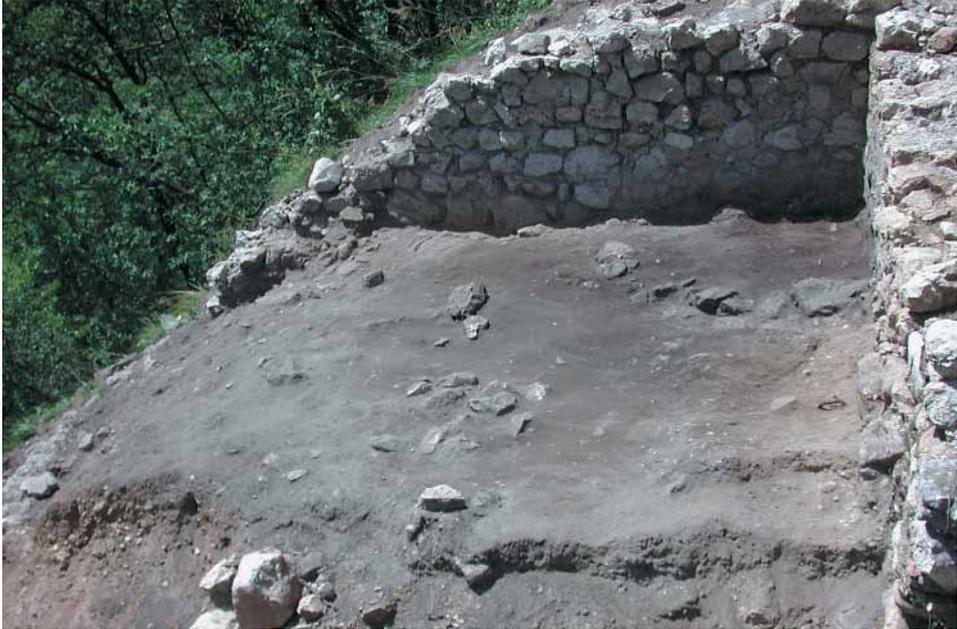
Fig. 27 - Settore B: area settentrionale dell'edificio, livello d'uso sottostante agli strati di crollo.

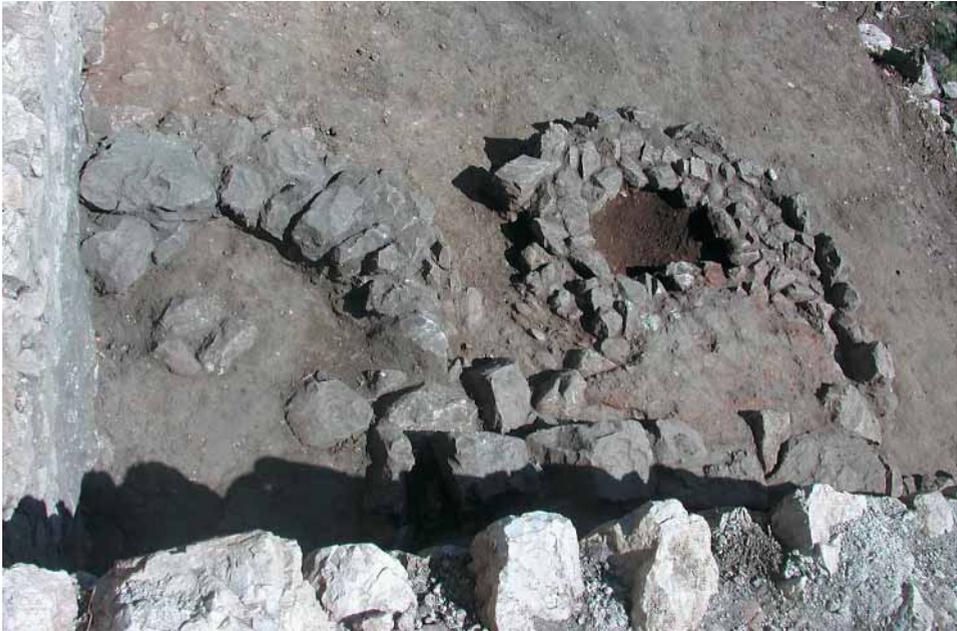
Fig. 28 - Settore B: area settentrionale dell'edificio, strutture poste lungo il perimetrale NW.

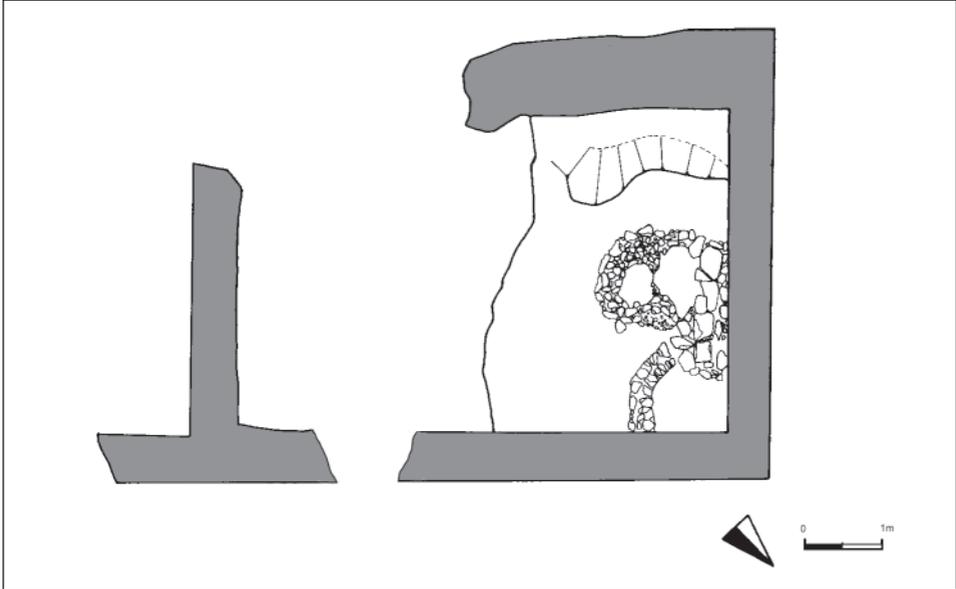
Fig. 29 - Settore B: planimetria dell'edificio, con le strutture messe in luce presso il perimetrale NW (elaborazione grafica B. Maurina).

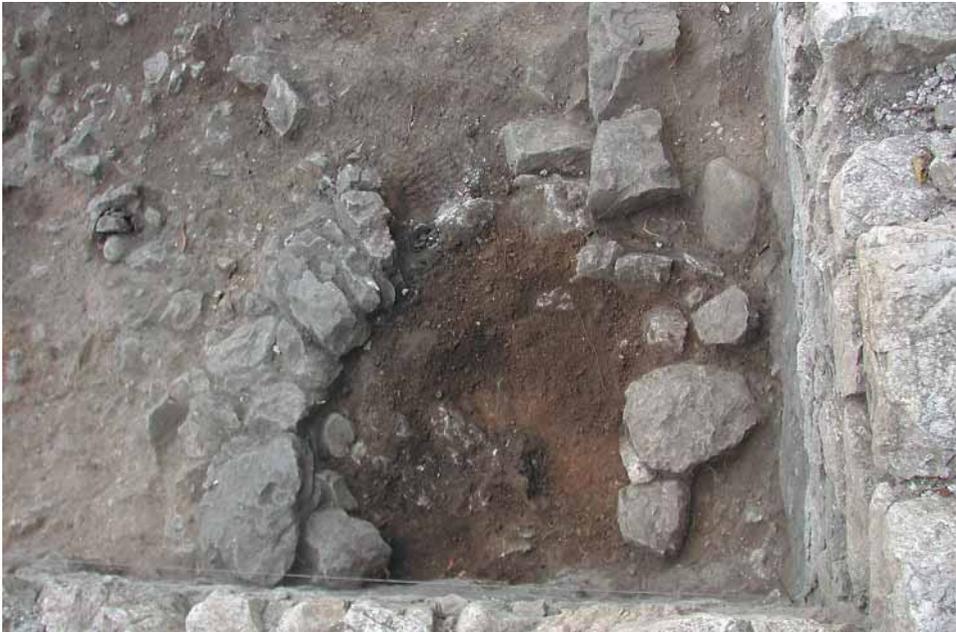
Fig. 30 - Settore B: la struttura situata nell'angolo N, delimitata da una fila di pietre disposte a formare un arco di cerchio.

N dell'ambiente, è costituita da un filare di clasti di dimensioni medio-gandi disposti a formare un arco di cerchio; lo spesso strato di sedimento terroso compatto che riempiva la cavità delimitata dalle pietre si presentava ricco di carboni. Accanto a questa, verso ovest, si trova una seconda struttura di forma subcircolare (Fig. 31), composta da file di clasti di dimensioni piccole e medio-piccole, disposte in modo concentrico, in parte coperte, nell'area NW, da un sottile strato di argilla rubefatta; il settore centrale era costituito da un'area a pianta circolare priva di elementi litici, riempita di un sedimento terroso scuro compatto. Alle spalle delle due strutture, lungo il muro perimetrale NW, si trova una bassa struttura lineare, parallela e contigua al muro.

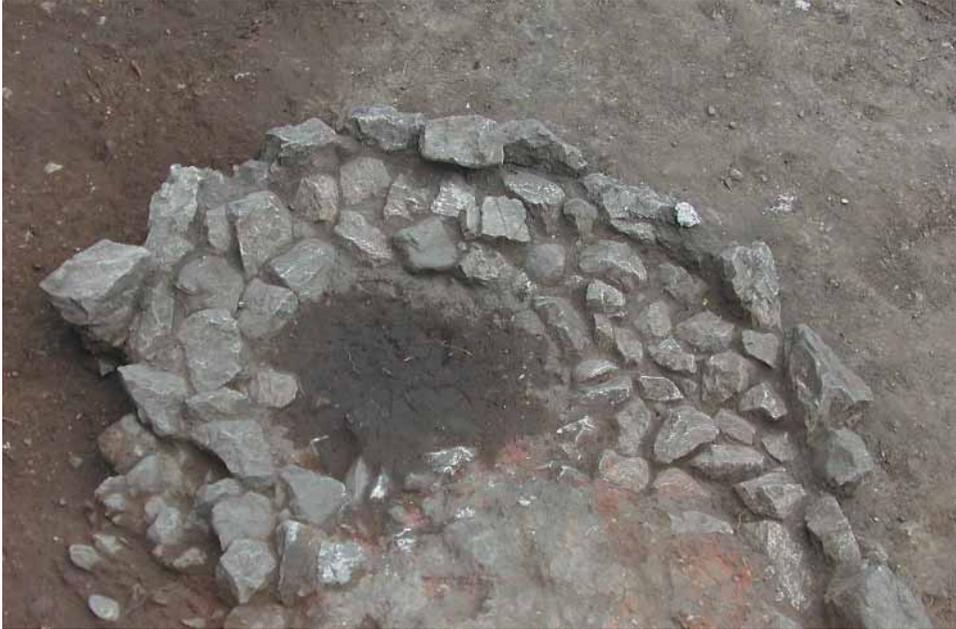
Fig. 31 - Settore B: la struttura subcircolare formata da piccoli clasti disposti in modo concentrico, situata a W della precedente.

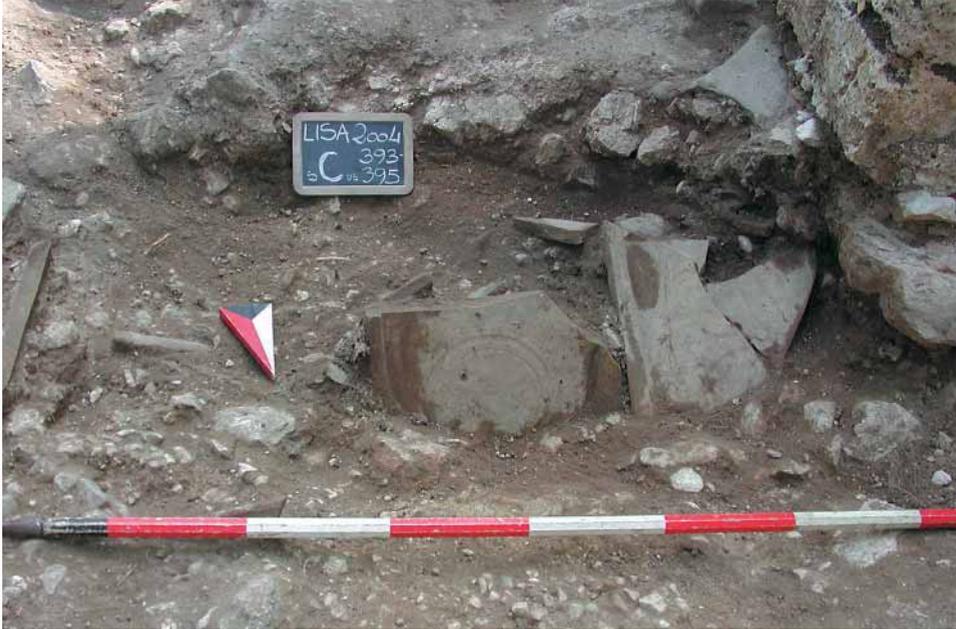
Fig. 32 - Settore C: la tomba alla cappuccina, al momento della scoperta.

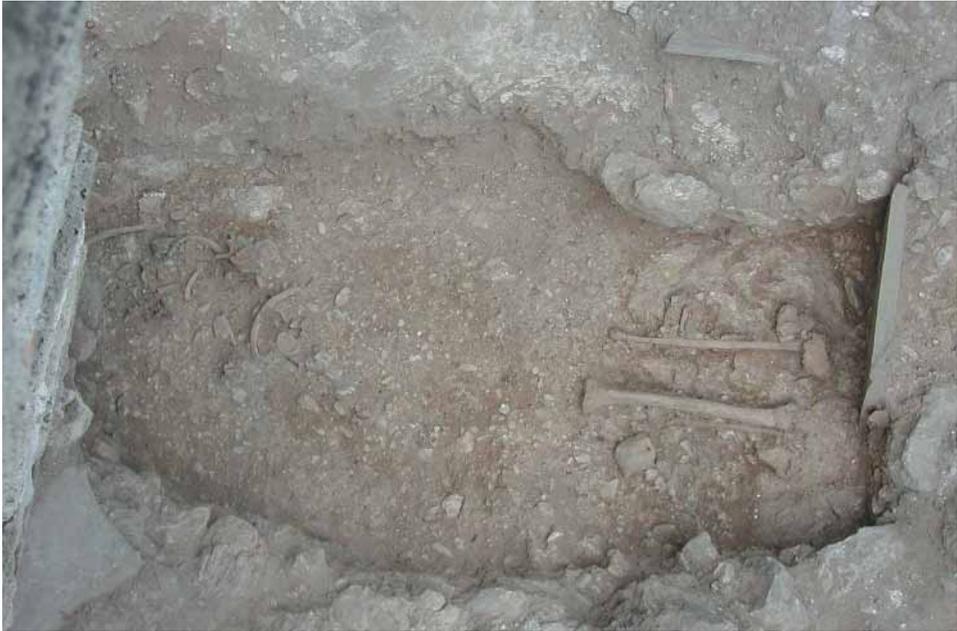
Fig. 34 - Settore C: il fondo della tomba alla cappuccina.

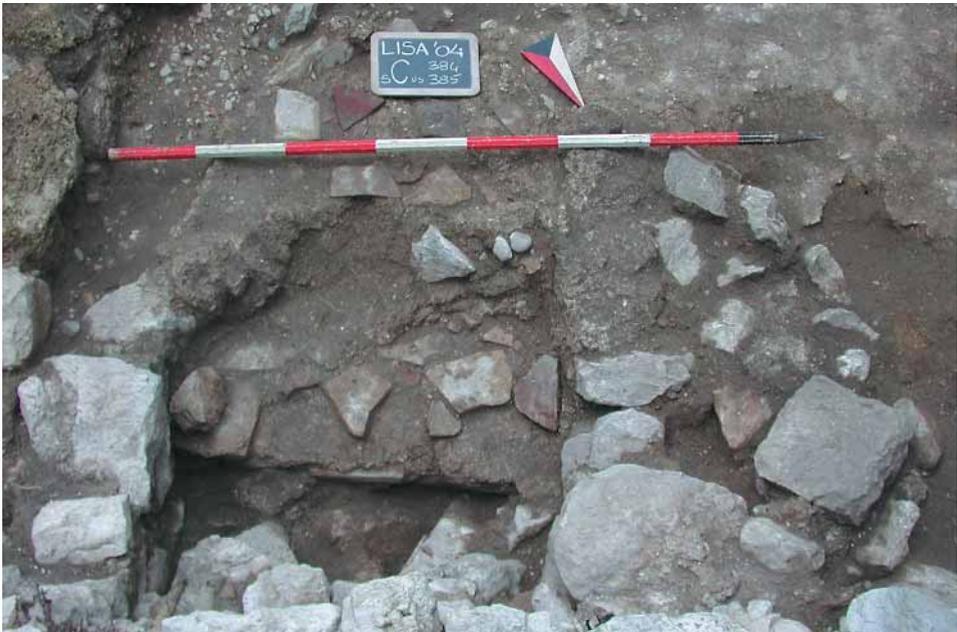
Fig. 35 - Settore C: struttura in laterizi adiacente al muro perimetrale nord della chiesa.

A pochissima distanza da tale inumazione, e precisamente in adiacenza del muro perimetrale nord dell'aula, laddove quest'ultimo si raccorda con la curva absidale, si è inoltre rinvenuta un'ulteriore interessante struttura, purtroppo solo in parte visibile in quanto coperta dal muro medesimo (figg. 35). Si tratta di una sorta di scalino che sembra formare come un piccolo «pozzetto» in muratura di pietre, calce e laterizi (perlomeno a questo assomiglia ciò che è possibile vedere) di sagoma rettangolare con il lato maggiore disposto sull'asse est-ovest. Esso è delimitato all'estremità occidentale da una struttura muraria di aspetto piuttosto irregolare, mentre a quella opposta termina contro il limite nord dell'allineamento già interpretato come un gradino di separazione tra l'aula ed il presbiterio della chiesa <sup>(19)</sup>. In realtà l'avanzamento degli scavi in questa zona (si è infatti ormai raggiunto quasi ovunque il substrato roccioso) ha consentito in proposito di chiarire come tale gradino non sia che un'addizione posteriore, e anche tecnicamente piuttosto povera, alla muratura che – appunto – costituisce il margine est della costruzione in oggetto e che si lega (formando con esso un angolo retto) al tratto più orientale del muro perimetrale nord della chiesa, di cui si era già potuta rilevare la discontinuità rispetto al resto della parete. Insomma, è ormai del tutto evidente che il fianco settentrionale della navata, la curva absidale ed il gradino di separazione tra presbiterio ed aula (cioè, in sostanza, tutto quanto appartiene certamente alla chiesa romanica) insistono su strutture precedenti e di altro significato, il cui relitto è rappresentato da un complesso nodo murario ubicato nell'angolo nord est della costruzione.

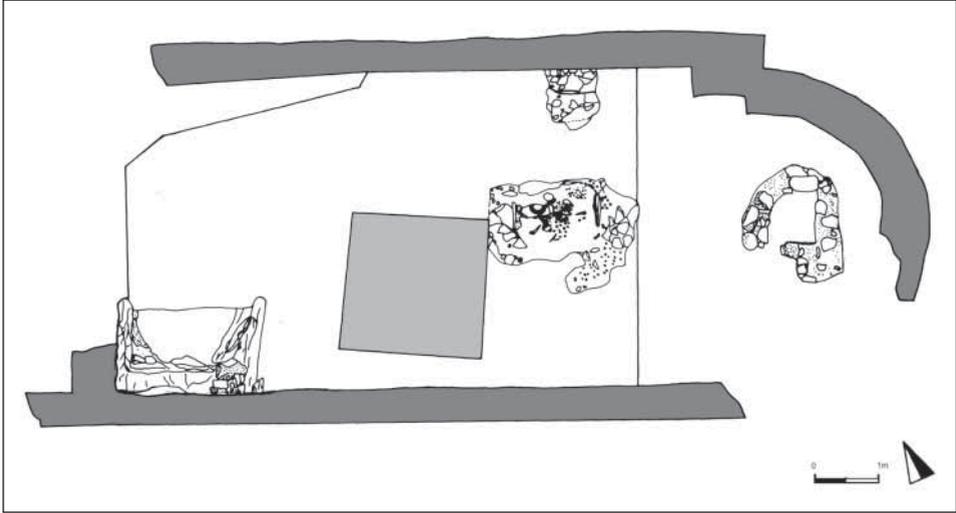
Fig. 36 - Settore C: planimetria della chiesa, con le evidenze strutturali riferibili a contesto tombale (elaborazione grafica C. Borchia).

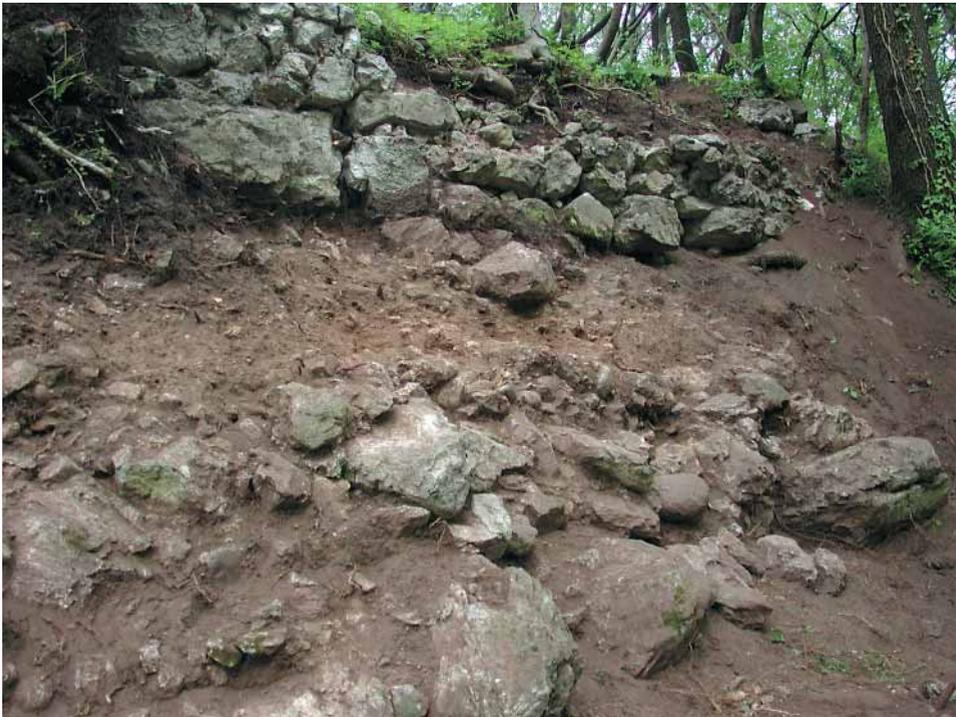
Fig. 37 - Versante W: struttura muraria.

Lungo il versante occidentale del dosso, è stato ripulito un tratto pari a circa 3 m di un muro in pietre legate con calce, parzialmente visibile fuori terra per circa 40 metri (Fig. 37). Di tale struttura, che si imposta lungo l'isoipsa 255, non risulta ancora chiara la funzione, che potrebbe essere stata quella di sostenere un terrapieno, finalizzato forse ad allocare degli edifici.

Gli elementi lapidei che compongono la parte inferiore del muro, legati da abbondante malta di calce, sono disposti a scarpata e appaiono messi in opera in modo casuale. A corsi regolari sono invece messi in opera i clasti che formano la parte superiore della struttura.
