ANNALI
DEL MUSEO CIVICO
DI ROVERETO

NUOVE EVIDENZE STRUTTURALI NEL SITO DELLA VILLA ROMANA DI ISERA: UNA NOTA PRELIMINARE

Abstract - BARBARA MAURINA - New structural evidence on the site of the Roman Villa at Isera: a preliminary note.

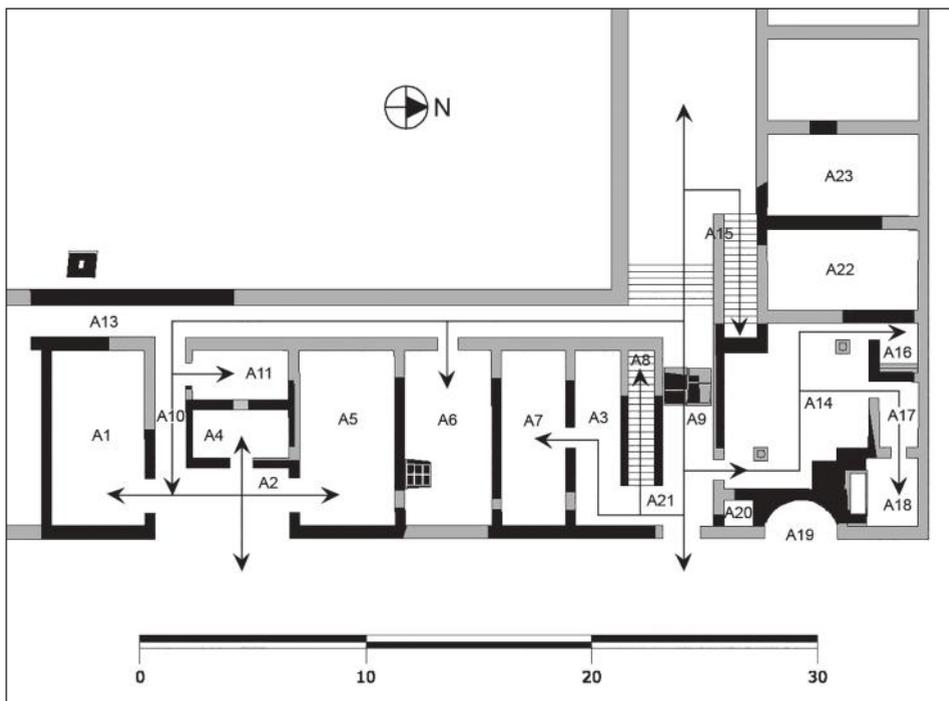
Fig. 2 - Planimetria ricostruttiva parziale dell'angolo nordest della villa; in nero sono indicate le evidenze archeologiche, in grigio le parti distrutte o coperte dalle strutture moderne (disegno M. Medri, 2011).

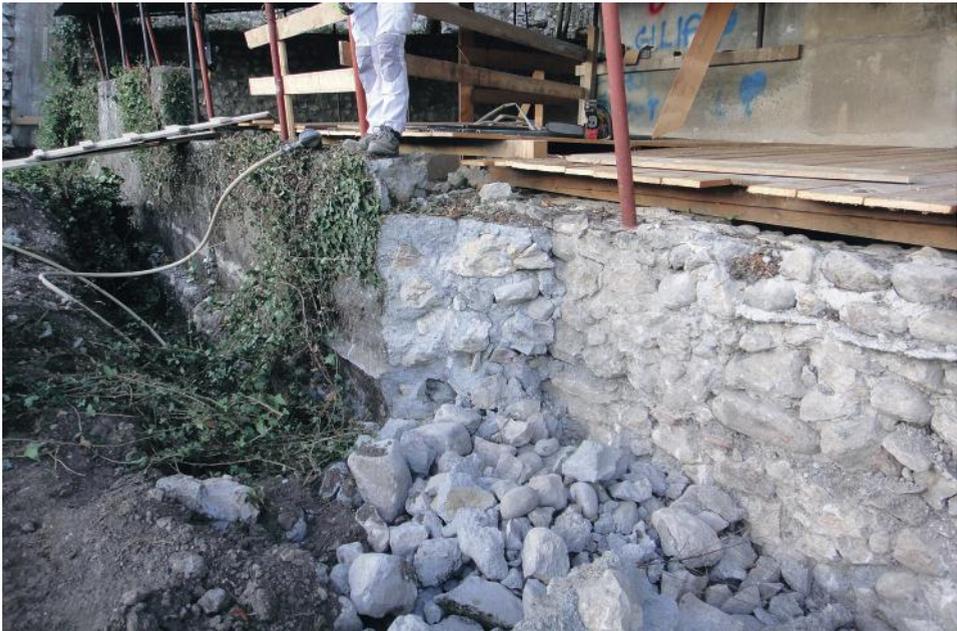
Fig. 4 - Una fase della demolizione del muro di cemento appoggiato al perimetrale est della villa romana (foto B. Maurina).

La prima fase dei lavori ⁽⁴⁾ ha previsto la demolizione dell'ormai fatiscente asilo infantile costruito nell'immediato dopoguerra sui resti della villa (Fig. 3) e di ulteriori strutture di età moderna, fra cui un muretto di cemento realizzato in appoggio al prospetto est del perimetrale orientale dell'edificio antico. Contestualmente, si è provveduto allo scavo di una trincea di fondazione in adiacenza a esso, necessaria alla posa in opera della nuova copertura del sito archeologico (Fig. 4). Tali interventi, eseguiti sotto la supervisione di chi scrive grazie al rapporto di collaborazione da sempre esistente tra l'ente provinciale preposto alla tutela archeologica e la Fondazione Museo Civico di Rovereto, hanno permesso di raccogliere, già nella prima fase dei lavori, una serie di nuovi e importanti dati relativi alle strutture murarie e all'articolazione dell'edificio romano. Essi vengono qui presentati in via del tutto preliminare ⁽⁵⁾, mentre nei prossimi mesi si procederà a uno studio approfondito

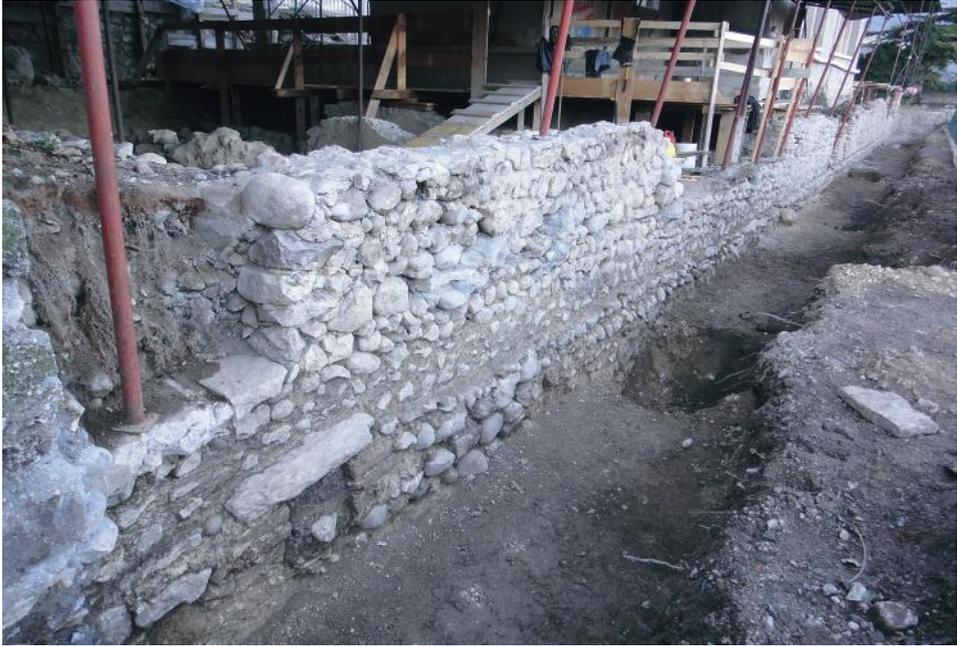
Fig. 5 - Prospetto del muro perimetrale est della villa romana; ripresa da sud (foto B. Maurina).

In particolare, a seguito dell'asporto del muretto di cemento moderno e del contestuale scavo della trincea, si è esposto il prospetto orientale della struttura perimetrale dell'edificio romano per una lunghezza di circa 40 metri e per un'altezza che in alcuni punti raggiunge i 180 cm (Fig. 5). Nel tratto più settentrionale tale struttura appare molto ridotta, essendo stata in gran parte demolita e poi coperta da un muro moderno in blocchi squadrati, che a sua volta si lega alla struttura muraria che delimita a nord il terrazzamento su cui sorge l'asilo.

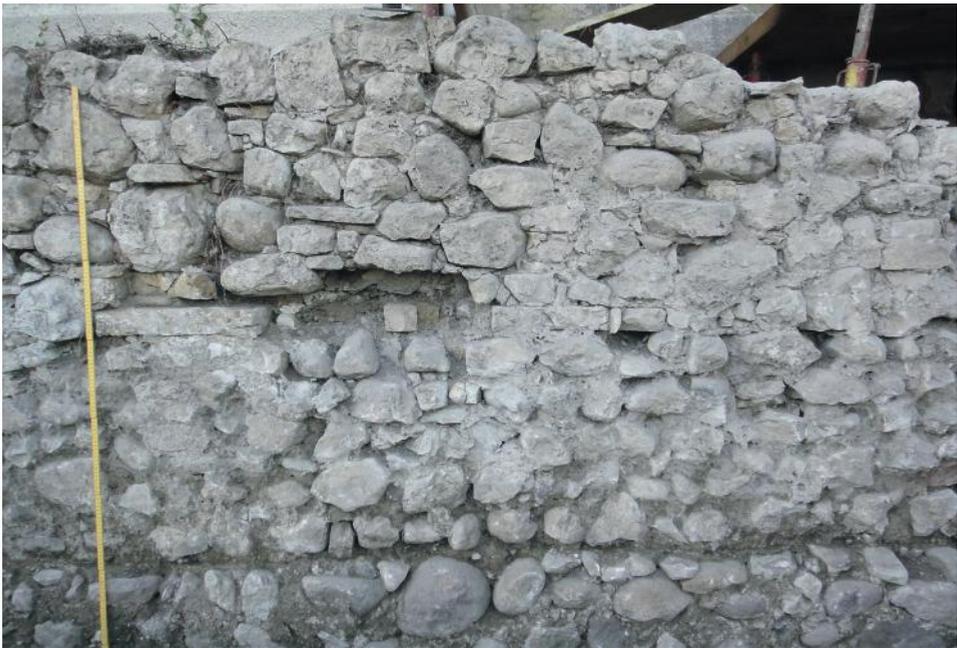
Fig. 6 - Particolare del prospetto del muro perimetrale est della villa romana (foto B. Maurina).

Nel paramento murario antico messo in luce, realizzato in una variante dell'opera incerta costituita da pietre e ciottoli di pezzatura irregolare legati con abbondante malta di calce ⁽⁷⁾, appaiono distinguibili tre livelli orizzontali (Fig. 6), determinati dalle modalità costruttive, riconducibili alla tecnica muraria a bancate sovrapposte con piani di orizzontamento ⁽⁸⁾. La parte superiore, di altezza variabile, risulta danneggiata e rimaneggiata in più punti e soprattutto nel tratto centro-settentrionale appare in buona parte integrata, verosimilmente in età moderna, con malta, ciottoli e clasti probabilmente di reimpiego e provenienti dalla stessa struttura romana. Dalla fascia superiore si distingue un livello mediano, alto circa 60 cm, che appare più solido, compatto e regolare; il piano di discontinuità fra le due parti, con letto di posa marcato a intermittenza da elementi laterizi (in parte asportati), sembra corrispondere alla quota della risega interna dei perimetrali (e dunque grossomodo dei piani pavimentali) degli ambienti della villa, che risulta per l'appunto di circa 60 cm superiore rispetto alla risega esterna del muro est. Che in questo tratto la struttura si appoggiasse a un riempimento fungente da preparazione pavimentale sembra confermato dalla presenza, alla sua base, di aperture di forma subquadrangolare piuttosto regolari, interpretabili come fori di drenaggio (Fig. 7). La fascia inferiore, più larga della struttura soprastante di 10-20 cm circa e formante rispetto ad essa una risega, ha pure un aspetto molto solido, coeso e regolare, soprattutto nel tratto centro-settentrionale; di altezza variabile, nell'area centrale e meridionale poggia sullo strato naturale oppure sulla roccia e nel tratto sud presenta lo sbocco di un condotto fognario (Figg. 5 e 8), di cui si è esposto in sezione il riempimento, costituito da tre strati sovrapposti. La canaletta, che doveva correre in senso est-ovest in corrispondenza il muro sud dell'ambiente A 1 e verosimilmente si collegava perpendicolarmente alla conduttura presente lungo il corridoio situato a ovest del

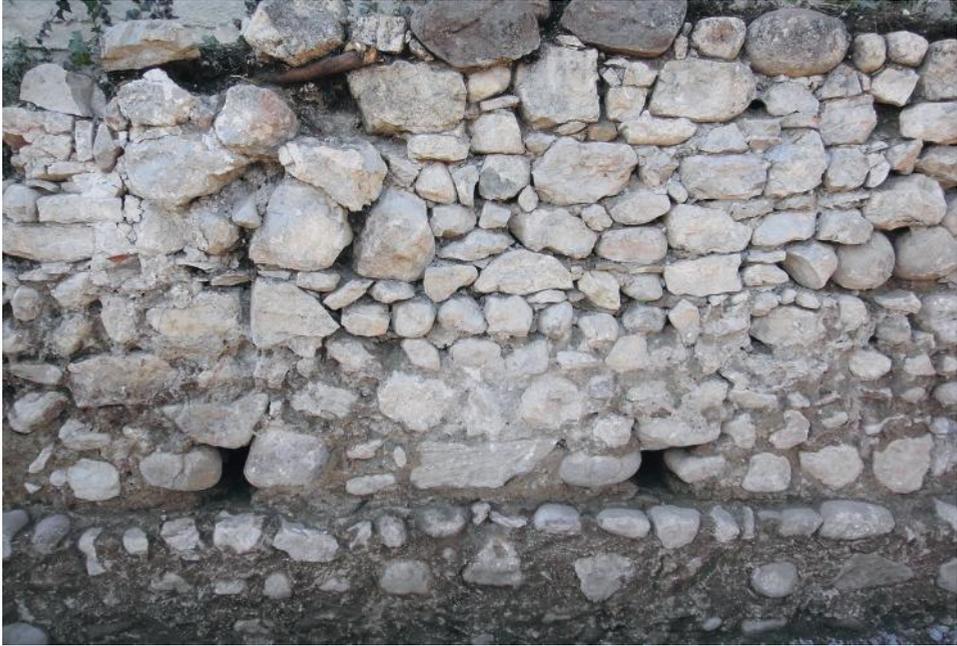
Fig. 7 - Particolare del prospetto del muro perimetrale est della villa romana (foto B. Maurina).

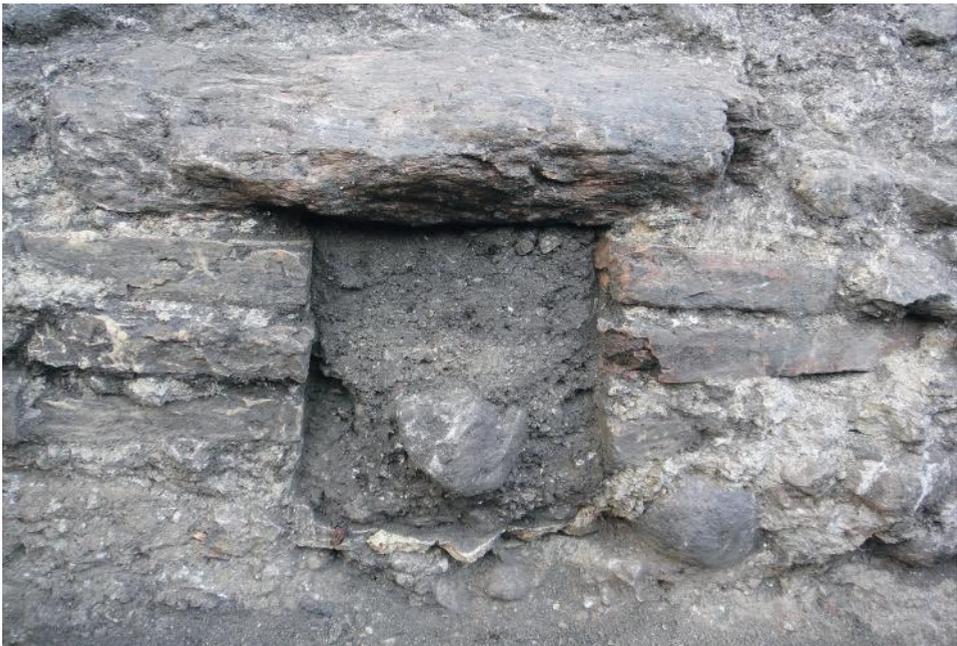
Fig. 8 - Lo sbocco del condotto fognario nel tratto meridionale del muro perimetrale est (foto B. Maurina).

fabbricato antico (A 13), presenta spallette in laterizi, alla base reca una tegola ed è coperta da una lastra di calcare rosso ammonitico.

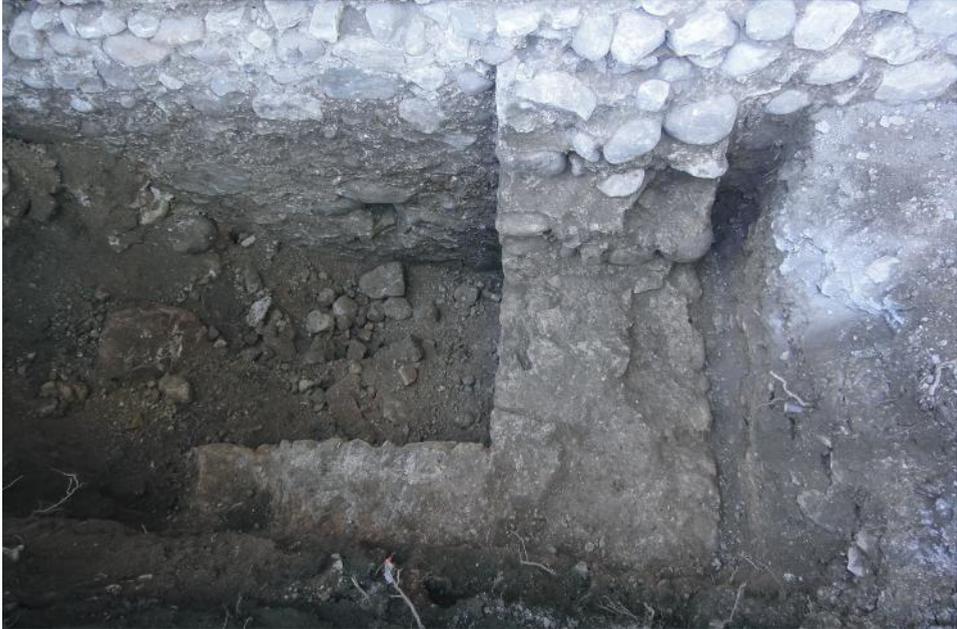
Fig. 9 - Strutture murarie messe in luce in corrispondenza del tratto nord del muro perimetrale (foto B. Maurina).

Ma è nel tratto nord del muro perimetrale che sono emerse le novità più significative. Nel corso della rimozione della struttura in cemento che vi si appoggiava, infatti, si è potuta documentare, grossomodo in corrispondenza della terminazione sud di un ambiente absidato aperto verso la valle e interpretato come ninfeo (A 19), la presenza di una struttura aggettante, larga una settantina di cm, legata al muro, tagliata e in gran parte asportata (Fig. 9). Un sondaggio di approfondimento realizzato in prossimità di tale lacerto murario, ha permesso di esporre la parte inferiore del muro perimetrale per circa 1,6 m senza che ne venisse intercettata la base; il prospetto della struttura è apparso molto ben rifinito, indicando che doveva probabilmente essere a vista. Il lacerto murario, invece, si è rivelato essere parte di un muro orientato est-ovest, rasato e interrato in un'epoca al momento imprecisabile. Anche in questo caso la faccia a vista appariva ben rifinita (Fig. 10). A tale muro si appoggia un'ulteriore struttura, orientata nord-sud e pressoché parallela al perimetrale della villa, la cui tecnica muraria, molto diversa dalla precedente (Fig. 11), indica che fu realizzata in un'epoca posteriore, forse recente.

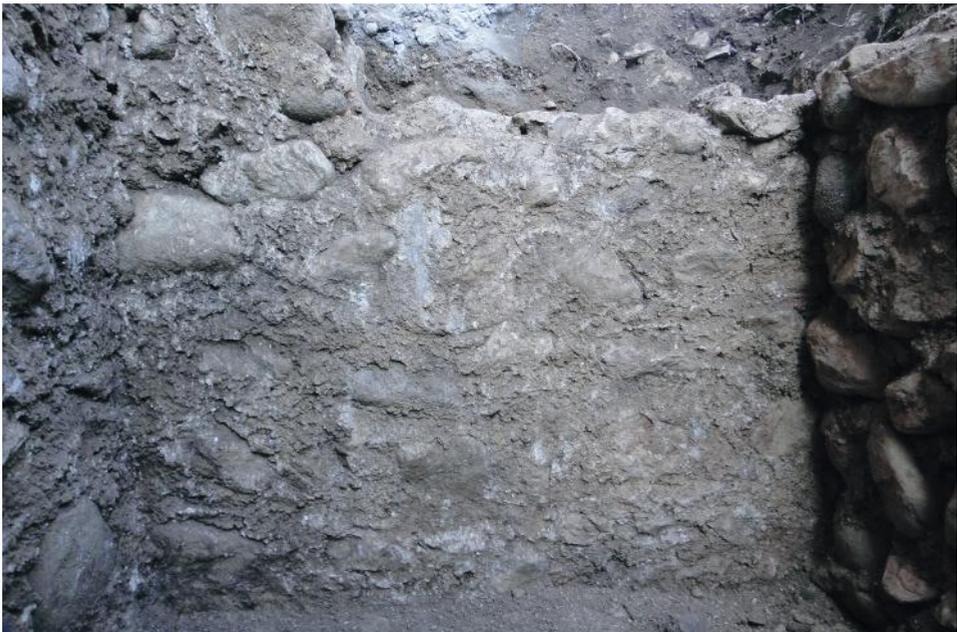
Fig. 10 - Prospetto sud del muro orientato est-ovest, legato al perimetrale orientale della villa romana (foto B. Maurina).

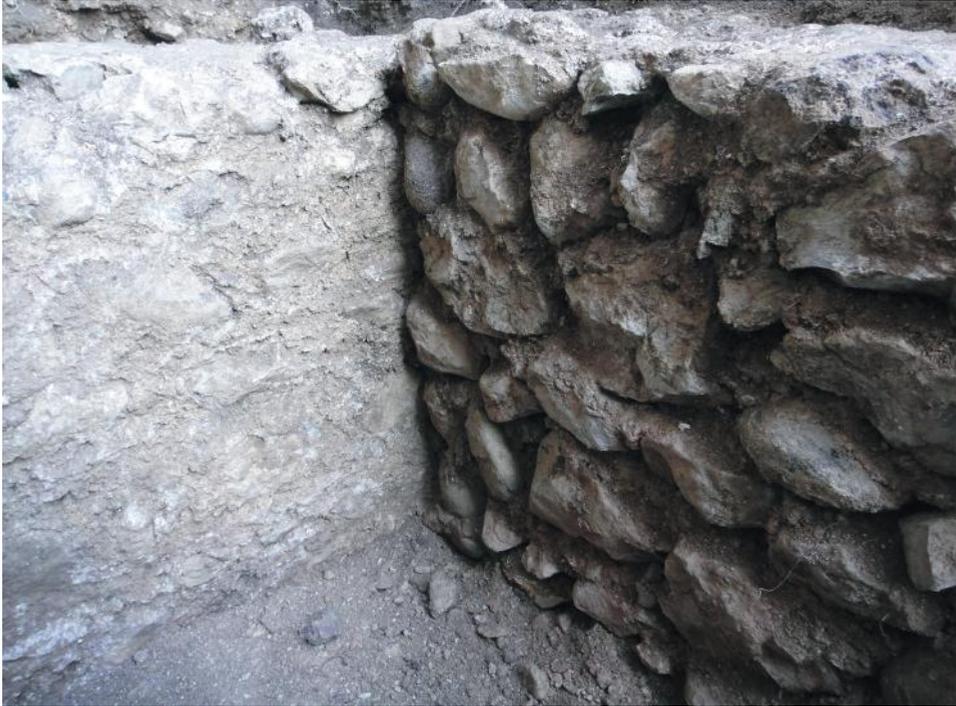
Fig. 11 - Muro orientato nord-sud, in relazione di appoggio rispetto al setto murario est-ovest (foto B. Maurina).
